Volkswagen

Porovnanie produktov a nákladov na opravu: Diely karosérie Golf VII – crash test

Crash test: Porovnanie, ktoré sa vyplatí...

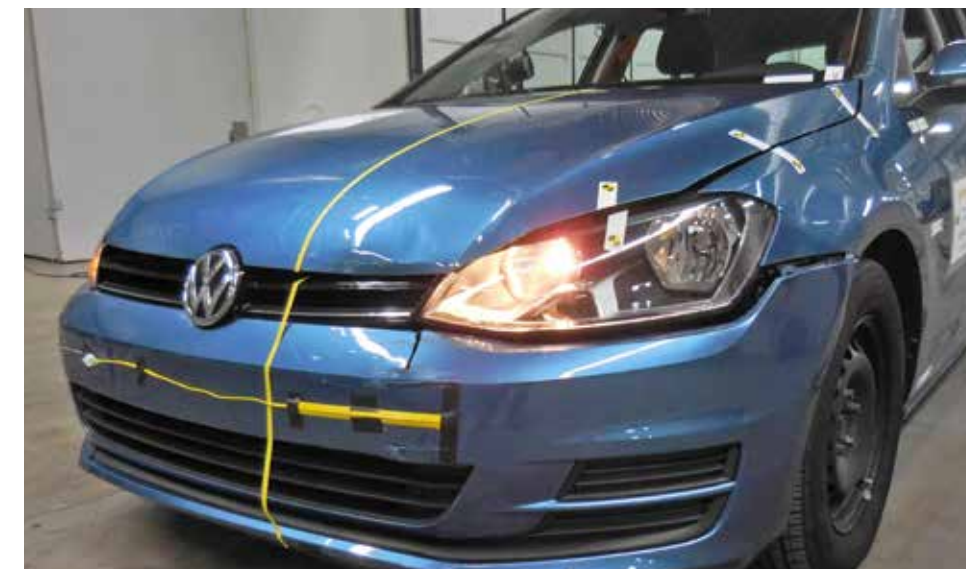
Golf VII vybavený Originálnymi dielmi po crash teste.

Golf VII s Originálnymi dielmi

- Premeranie crash boxu: predtým 114 mm, potom 77 mm

- Poškodenie prednej časti
- Kapota motora, pánty kapoty
- Nárazník, predná maska a mriežka nárazníka
- Výstuha predného nárazníka
- Vedenie vzduchu k chladiču
- Ľavý svetlomet
- Ľavý blatník
- Zväčšenie medzery medzi ľavým blatníkom a nárazníkom
- Zámok prednej kapoty

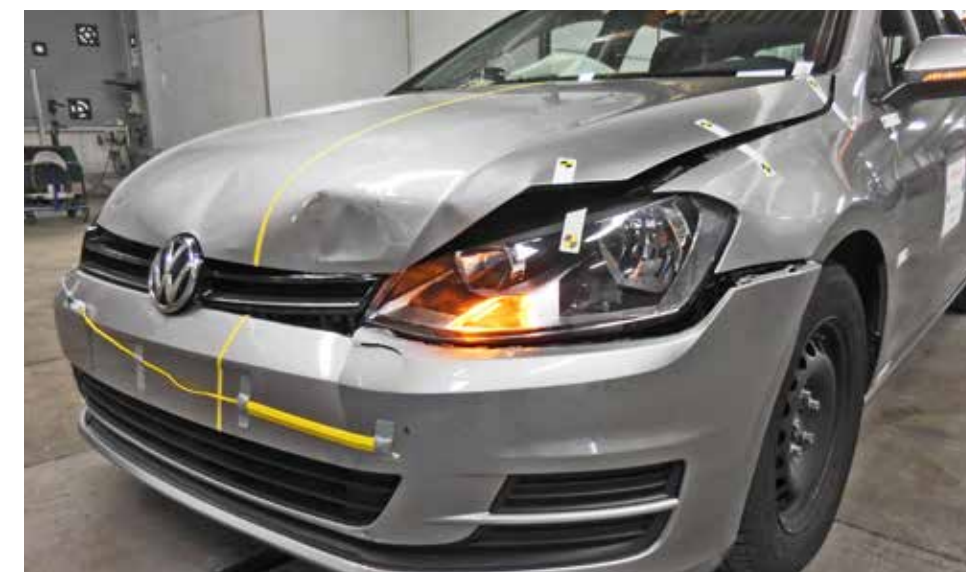
Golf VII vybavený dielmi IAM po crash teste.

Golf VII s dielmi IAM

- Premeranie crash boxu: predtým 114 mm, potom 34 mm

- Poškodenie prednej časti
- Kapota motora, pánty kapoty
- Nárazník, predná maska a mriežka nárazníka
- Výstuha predného nárazníka
- Vedenie vzduchu k chladiču, poškodené vedenie k vzduchovému filteru aj jeho obal
- Ľavý svetlomet
- Ľavý blatník
- Zväčšenie medzery medzi ľavým blatníkom a nárazníkom
- Nerovnomerná medzera medzi ľavým blatníkom a dverami
- Menšia medzera medzi pravým blatníkom a kapotou
- Zámok prednej kapoty
- Aktivovaný airbag vodiča, spolujazdca a kolenný airbag
- Poškodené čelné sklo, poškodená prístrojová doska
- Poškodenie laku na dverách vodiča a pravom blatníku
- Poškodená príruha ľavého predného nosníka

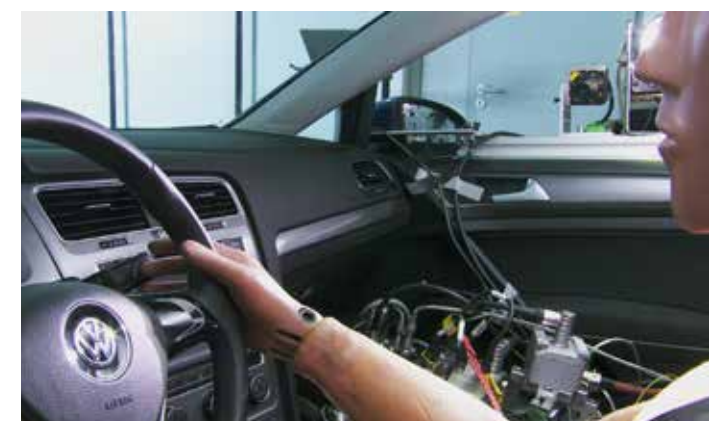
Interiér Golf VII s Originálnymi dielmi po crash teste. Airbag neaktivovaný.

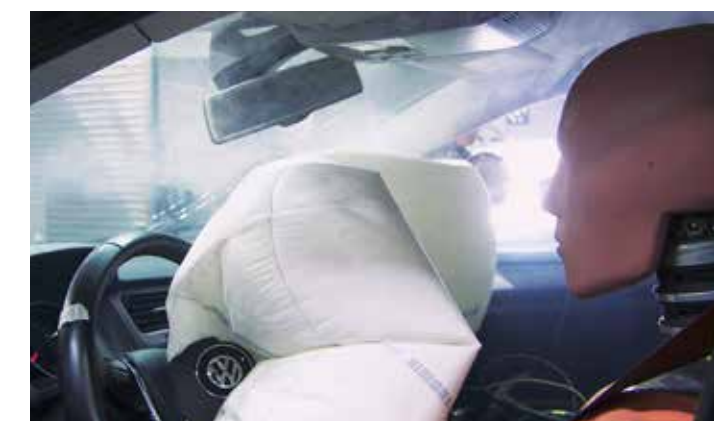
Interiér Golf VII s dielmi IAM po crash teste. Airbag aktivovaný.

Pri testovanom produkte IAM tieto odchýlky viedli k výrazne horším deformačným vlastnostiam priečneho nosníka. Dôsledkom je, že pri crash teste nedokáže v dostatočnej miere absorbovať energiu nárazu, takže testovacie vozidlo bolo silne poškodené a dokonca sa aktivovali airbagy.

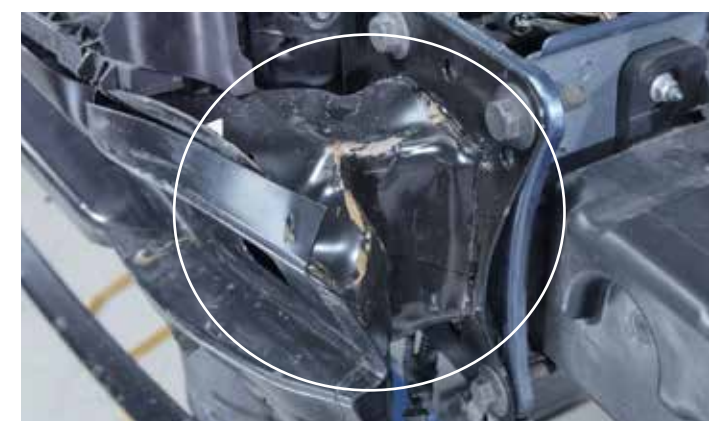
Golf VII s Originálnymi dielmi. Crash box po náraze stlačený o 37 mm.

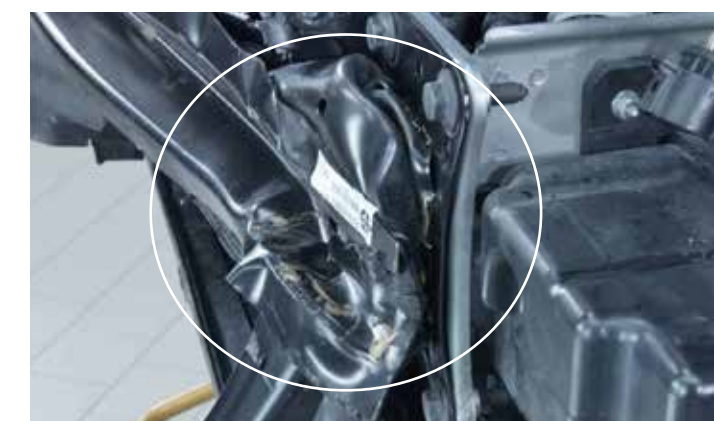
Golf VII s dielmi IAM. Crash box po náraze stlačený o 80 mm.

V oblasti crash boxu má testovaný priečny nosník IAM výrobcu Yih Sheng hrúbku materiálu iba 65 % Originálneho dielu. Ešte výraznejší je rozdiel v pevnosti priečneho nosníka: kým Originálny diel dosahuje hodnotu 1 400 Megapascalov (N/mm²), testovaný diel IAM iba 300 Megapascalov (N/mm²), teda približne 21 %. Okrem toho testovaný priečny nosník v oblasti crash boxu nemal bodové zvary, ale iba zvary v ochrannej atmosfére, ktoré mali kompenzovať nedostatočnú rozmerovú presnosť jednotlivých častí.

- Testovaný crash box IAM mal iba 36 % pevnosti v ťahu Originálneho crash boxu (viď graf)
- Testovaný priečny nosník IAM mal dokonca iba 21 % pevnosti v ťahu Originálneho nosníka (viď graf)

- Testovaný crash box IAM mal 65 % hrúbky materiálu Originálneho crash boxu
- Testovaný priečny nosník IAM mal 87 % hrúbky materiálu Originálneho priečneho nosníka

- Nerovnomerné zvary na priečnom nosníku
- V oblasti crash boxu sú švové zvary v ochrannej atmosfére namiesto konvenčných švových zvarov. Možný dôsledok: menšia odolnosť crash boxu.

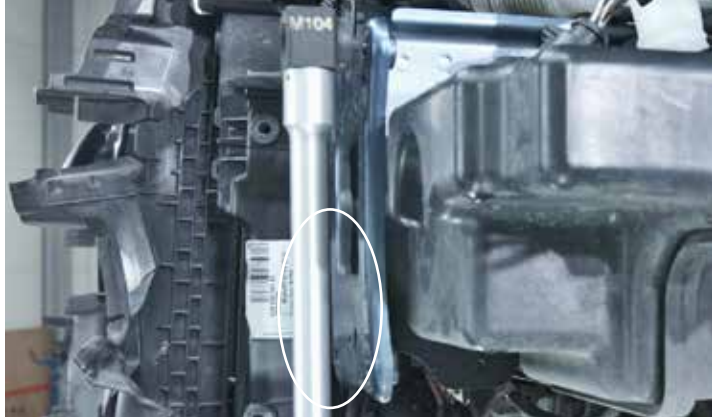
Golf VII s Originálnymi dielmi. Príruba po crash teste: nie je potrebné nijaké vyrovnávanie.

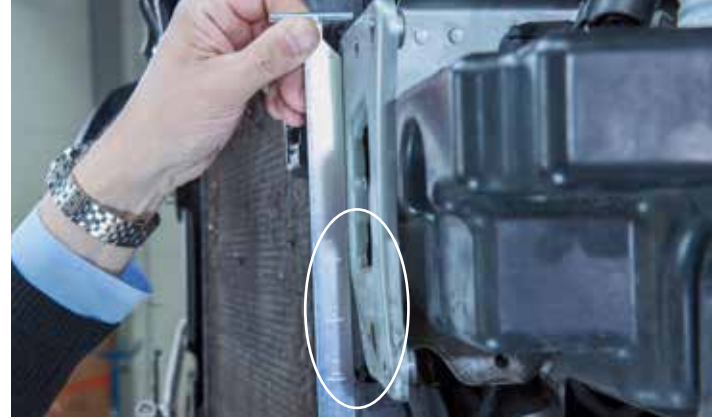
Opätovné premeranie skeletu karosérie testovacieho vozidla Golf VII vybaveného dielmi IAM ukázalo, že po crash teste sa jeden merací bod nachádzal mimo tolerance výrobcu. Táto odchýlka musela byť vyrovnaná na rovnacej stolici, čím sa zvýšili náklady na opravu. Pri testovacom vozidle vybaveného Originálnymi dielmi boli všetky relevantné meracie body pred a po crash teste identické.

Golf VII s dielmi IAM. Príruba po crash teste: vyrovnávanie je potrebné.

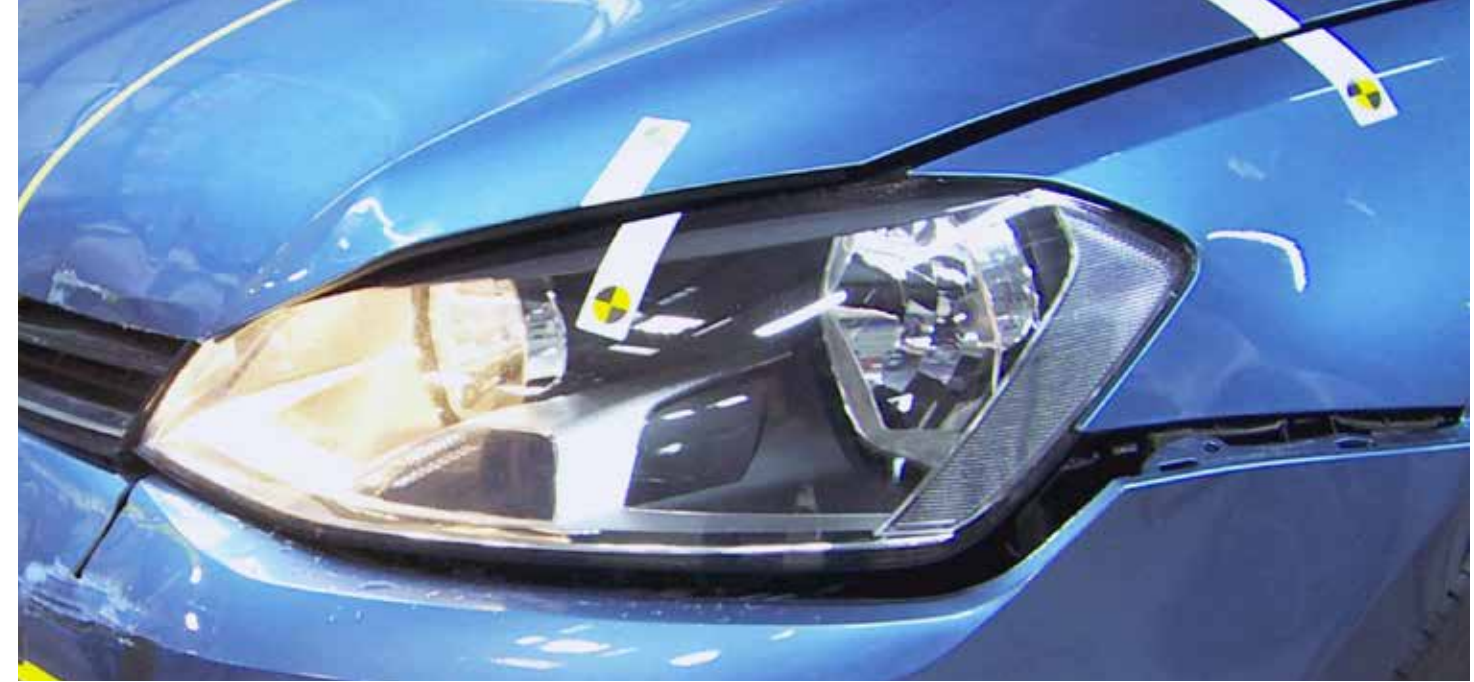
Golf VII s Originálnymi dielmi. Deformácie po crash teste.

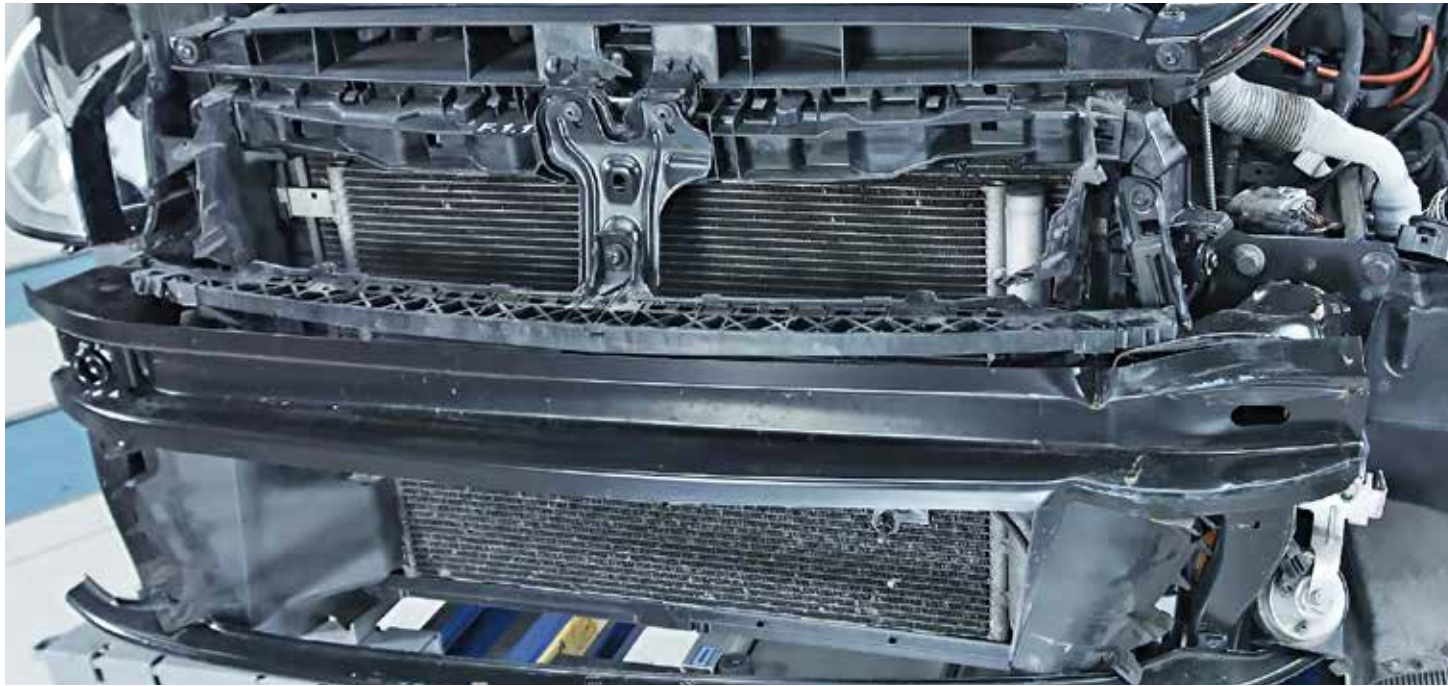
Golf VII s Originálnymi dielmi. Poškodenie prednej časti po crash teste.

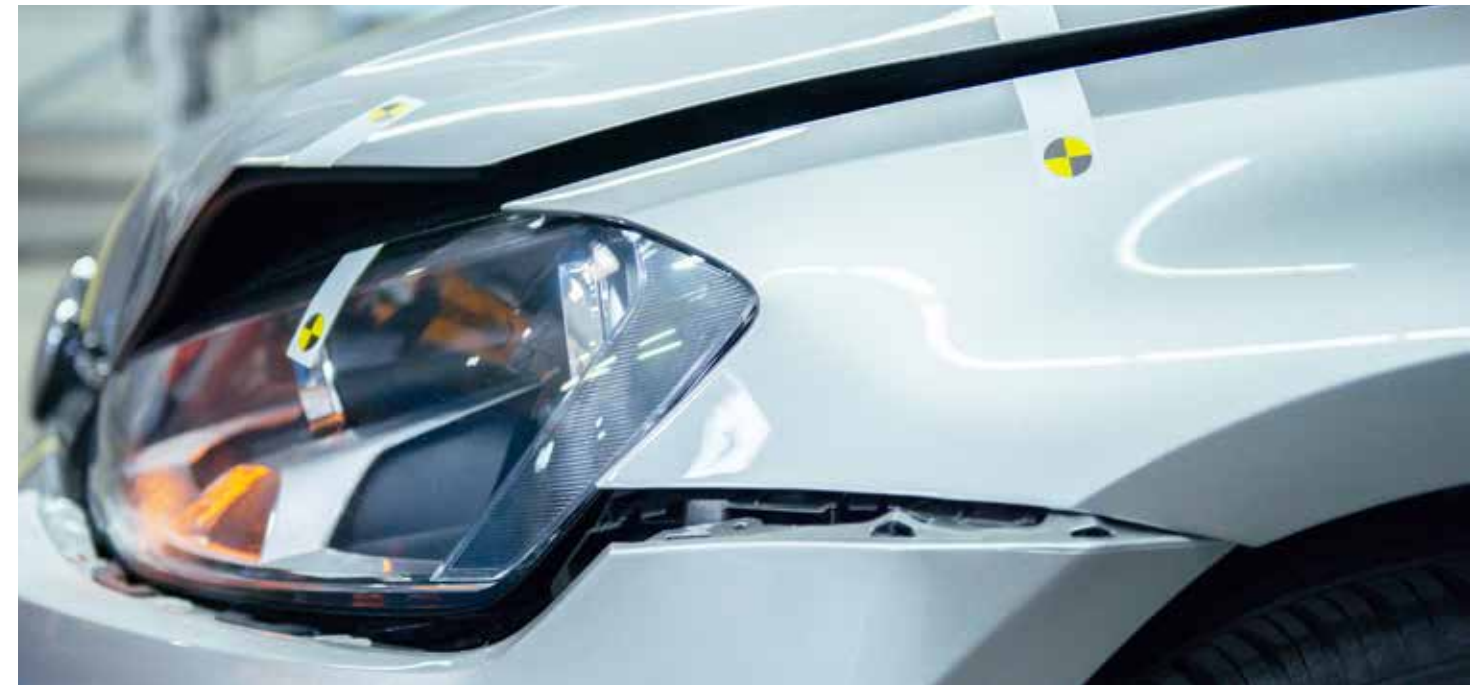
Golf VII s dielmi IAM. Deformácie po crash teste.

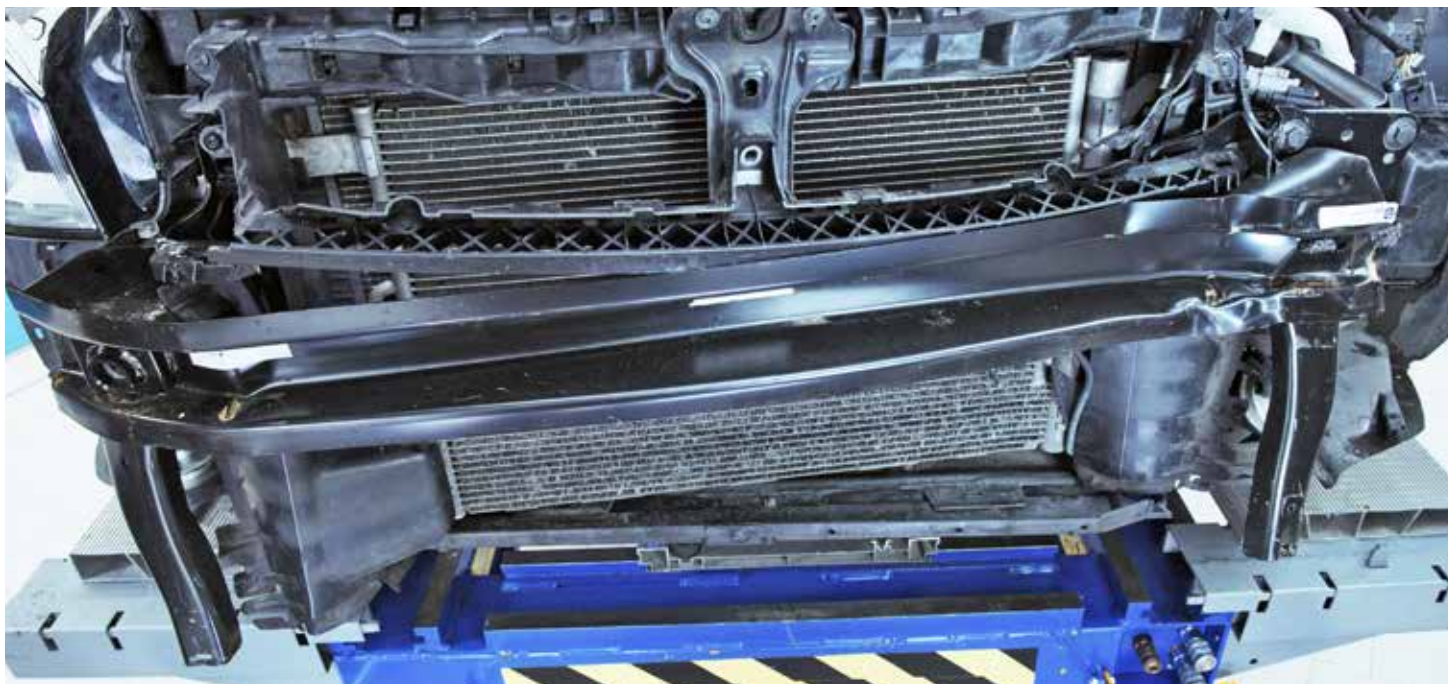
Golf VII s dielmi IAM. Poškodenie prednej časti po crash teste.

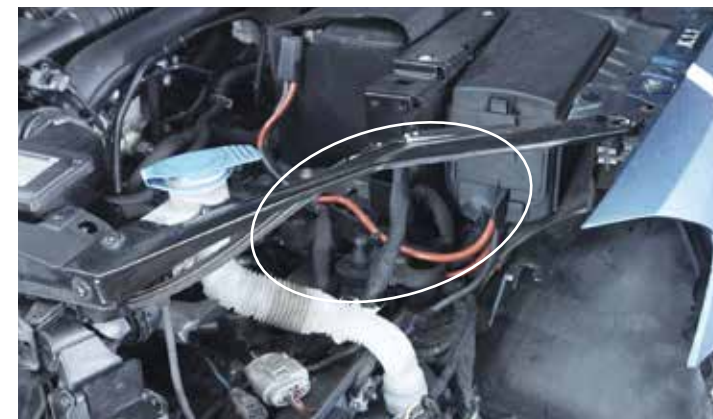
Golf VII s Originálnymi dielmi. Držiak prednej masky po crash teste: mierne ohnutý.

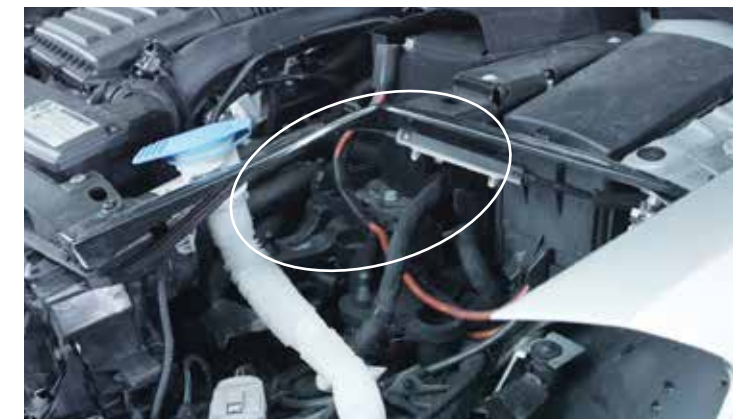
Golf VII s dielmi IAM. Držiak prednej masky po crash teste: silne ohnutý.

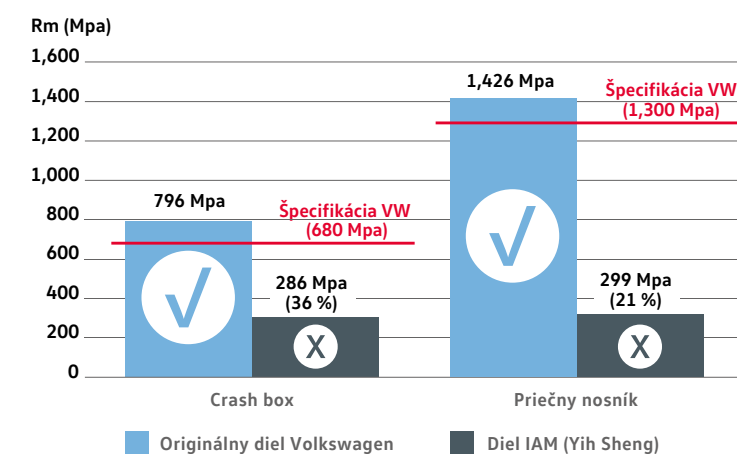
Pevnosť v ťahu priečneho nosníka

Prehľad kvalitatívnych odchýlok priečneho nosníka IAM s crash boxom

Graf znázorňuje výrazný rozdiel pevnosti v ťahu:

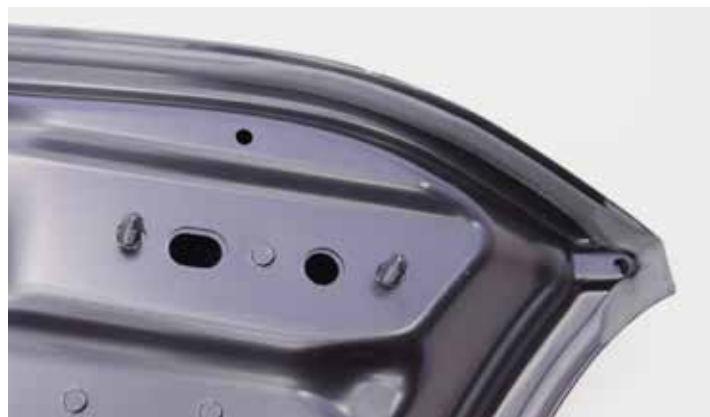
Originálna kapota motora Volkswagen s utesnením falcu.

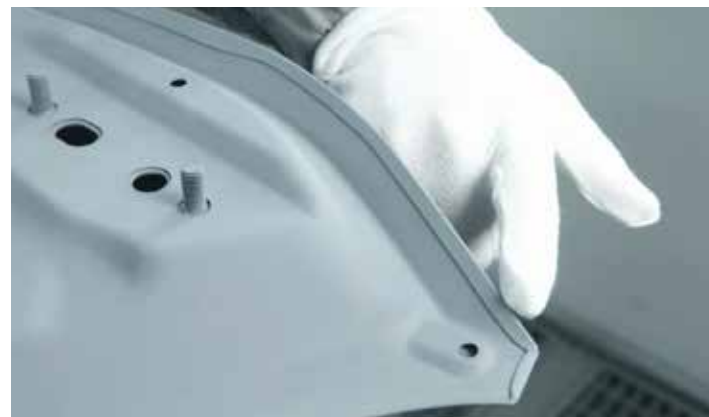
Zatiaľčo testovaná kapota motora IAM sa od Originálneho dielu čo sa týka hmotnosti líšila iba nepatrne, v iných vlastnostiach boli rozdiely značné. Neoriginálna kapota napríklad nebola, na rozdiel od Originálneho dielu, pozinkovaná, a preto **neposkytovala dostatočnú ochranu proti korózii.**

Aj utesnenie falcov bolo nedostatočné, následkom čoho môže vlhkosť vniknúť medzi vonkajší plech a konštrukciu kapoty a spôsobiť tak koróziu falcov. Okrem toho sa tým znižuje pevnosť kapoty motora, čo môže negatívne ovplyvniť pevnosť štruktúry karosérie pri náraze veľkou rýchlosťou.

- Chýbajúca zinková vrstva (korózia)
- Nijaké utesnenie falcu
- Nečisté zlepenie vonkajšieho plechu a rámu

Kapota motora IAM výrobcu Tong Yang Group bez utesnenia falcu.

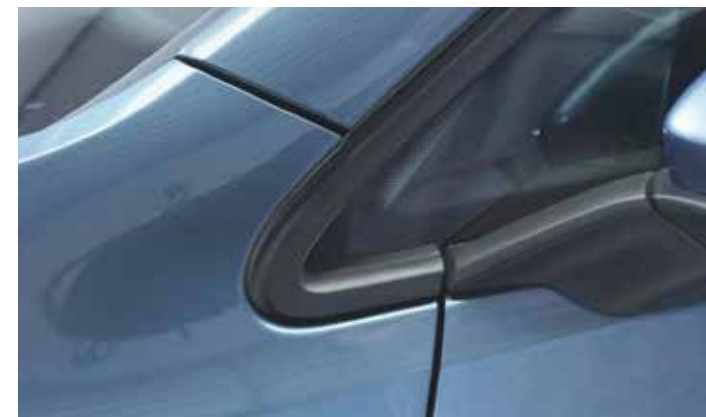
Originálny blatník Volkswagen.

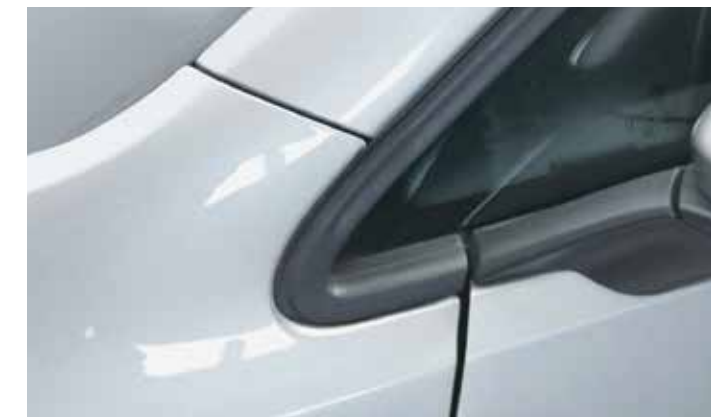
Testovaný blatník mal vo všetkých oblastiach (predný stĺpik, dvere, kapota motora) nedostatočnú rozmerovú presnosť, mal ostré hrany a zvlnené upevňovacie lemy. Okrem toho nebol blatník pozinkovaný, čo prináša riziko vzniku korózie. **Okrem toho bol diel IAM o 20 % ťažší ako Originálny diel. Tým sa zvyšuje spotreba paliva a emisie CO₂, nezvyšuje sa však pevnosť blatníka, ako ukázala skúška pevnosti v ťahu. Preto testovaný diel IAM v konečnom dôsledku neprináša nijakú cenovú výhodu pre poisťovňu či pre majiteľa vozidla.**

- Zlá rozmerová presnosť a tým vyššie náklady na montáž
- Nijaké pozinkovanie (korózia)
- Ostré hrany
- Zvlnené upevňovacie lemy
- O 20 % ťažší ako Originálny diel

Blatník IAM výrobcu Gordon.

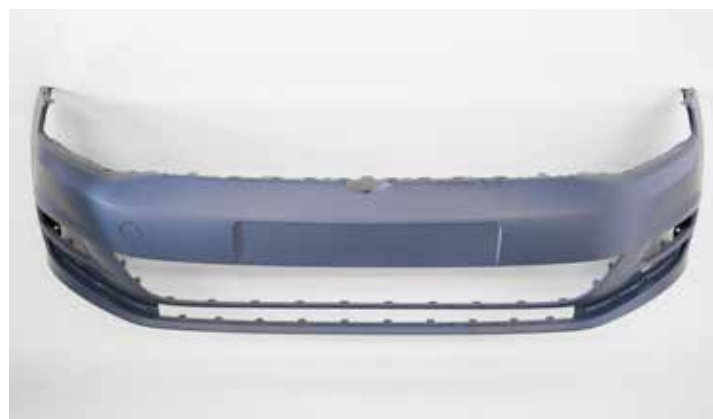
Originálny kryt nárazníka Volkswagen so základným náterom.

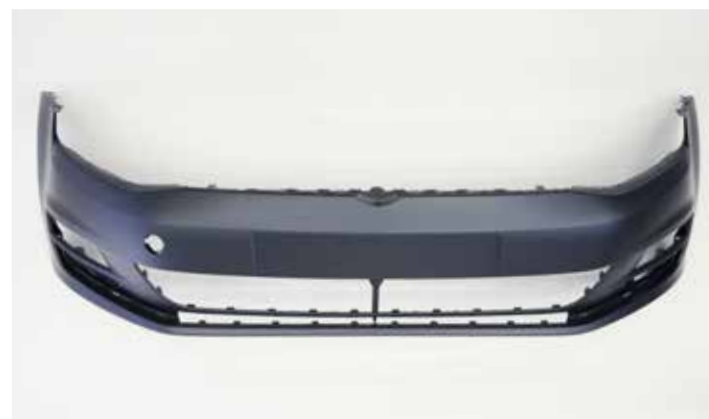
Plastový kryt nárazníka bol o 10 % ľahší ako Originálny diel a mal ostré hrany. Aj zlé začistenie hrán svedčilo o nie veľmi precíznej výrobe. **Predovšetkým ale na tomto diele chýbal základný náter (primer). Preto laky držia oveľa horšie na povrchovej ploche krytu nárazníka, čo má negatívny vplyv na vzhľad vozidla a tým aj na udržanie jeho hodnoty.**

- Absorpcia energie nárazu pri nehode o 50 % menšia ako pri Originálnom diele
- O 10 % ľahší ako Originálny diel
- Ostré hrany
- Zlé začistenie hrán
- Chýbajúci základný náter pre lakovanie

Kryt nárazníka IAM výrobcu I.S.A.M. S.p.A. bez základného náteru.
