Volkswagen

Porovnanie produktov a nákladov na opravu: Diely karosérie Golf VII – crash test

Crash test: Porovnanie, ktoré sa vyplatí...

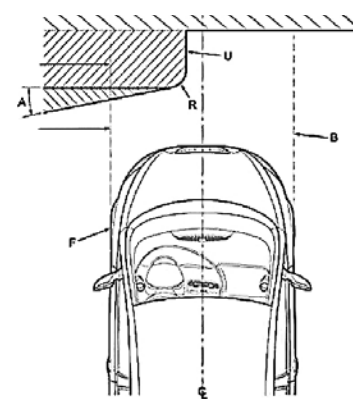
Crash test podľa štandardu RCAR

U = 40 % prekrytie
B = Šírka vozidla (vpredu)
R = 150 mm polomer
F = Testovacie vozidlo
A = 10° Uhol bariéry

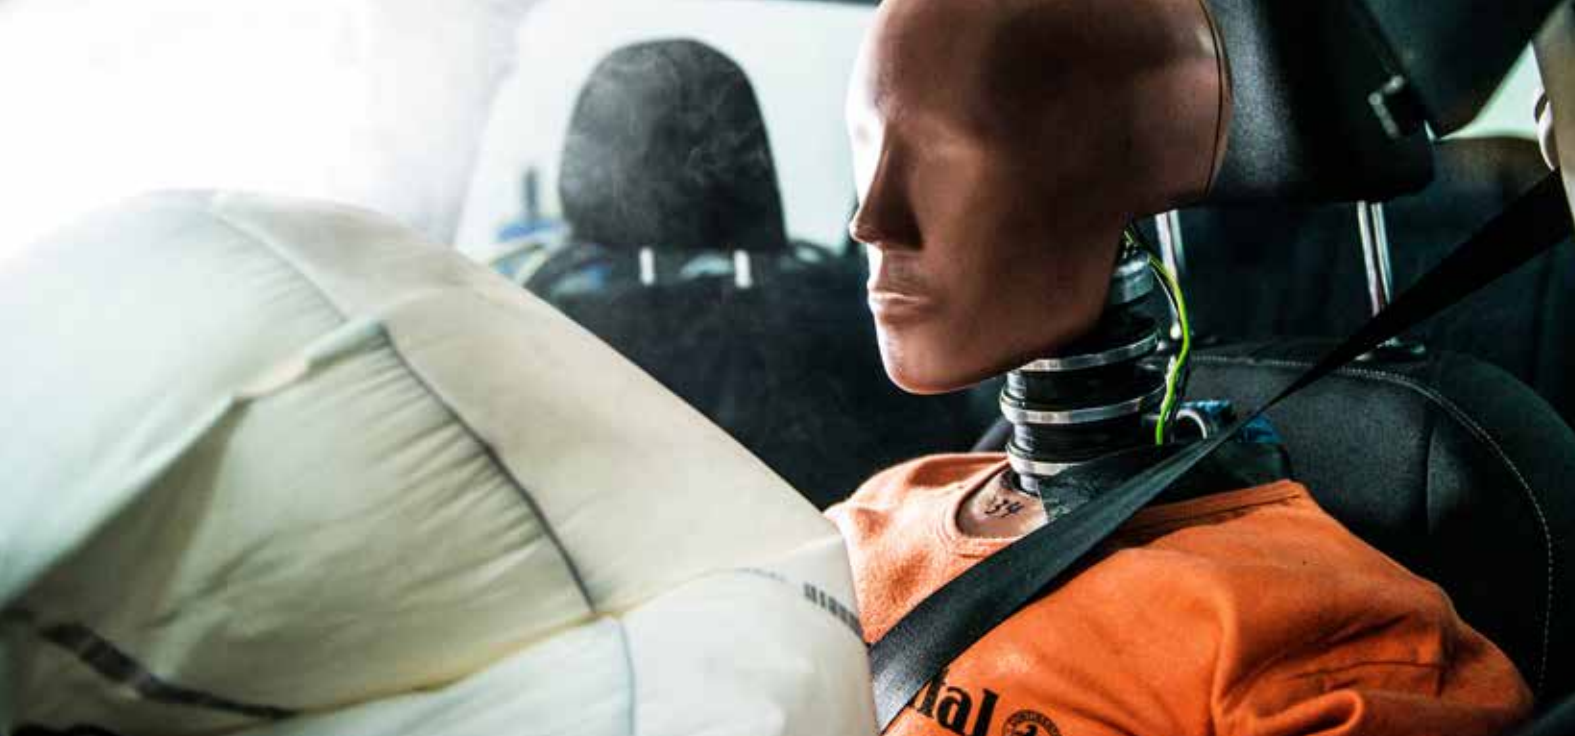
Oprava s dielmi IAM: 3,5-násobne vyššie náklady na opravu.

Kým testovacie vozidlo s dielmi IAM malo poškodených 38 dielov, ktoré museli byť vymenené, testovacie vozidlo s Originálnymi dielmi malo iba 15 poškodených dielov. **Tým sa len cena dielov na opravu zvyšuje 3,5-násobne.** Kým náklady na diely testovacieho vozidla vybaveného Originálnymi dielmi boli 1 419,77 €, pri vozidle s dielmi IAM predstavovali až 5 007,71 €.

To má vplyv aj na celkové náklady na opravu, ktoré sú vo výške 2 715,37 € pri testovacom vozidle s Originálnymi dielmi a až 7 440,65 € pri vozidle s dielmi IAM.*

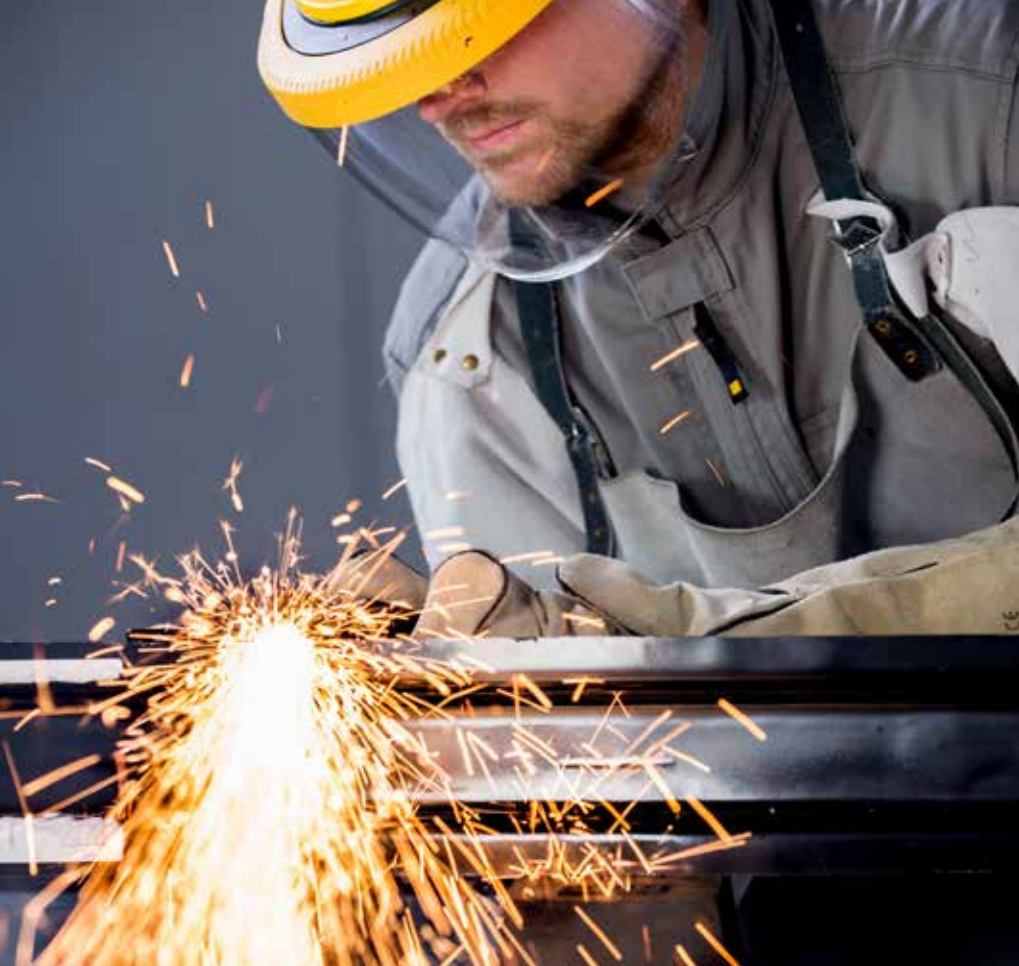
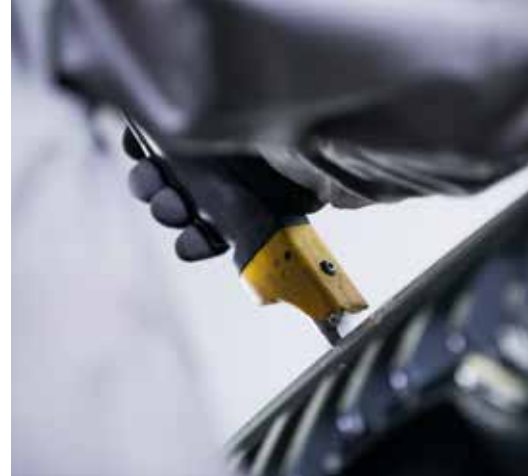
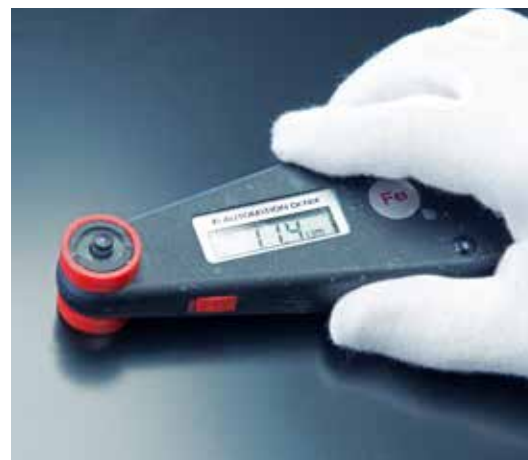
Analýza materiálu v laboratóriu.

Výsledok crash testu bol jednoznačný: použitie dielov IAM na prednej časti testovacieho vozidla viedlo k výrazne väčšiemu poškodeniu a tým k oveľa vyšším nákladom na opravu ako pri vozidle s Originálnymi dielmi. **To je jasný dôkaz kvalitatívnych odchýlok dielov voľne dostupných na trhu, ktoré sa potvrdili aj pri následnej analýze materiálov.** Analýza testovaných dielov IAM v plnom rozsahu korešponduje s výsledkami, ktoré boli zistené v už spomínanom medzinárodnom porovnávacom teste dielov karosérie.

Aj z hľadiska rozmerovej presnosti niektoré z testovaných produktov IAM nepresvedčili. Tým sa pri skúšobnej montáži čiastočne predlžujú časy montáže kvôli dopasovávaniu – nákladový faktor, ktorý v praxi prináša citelné zvýšenie nákladov na opravy.

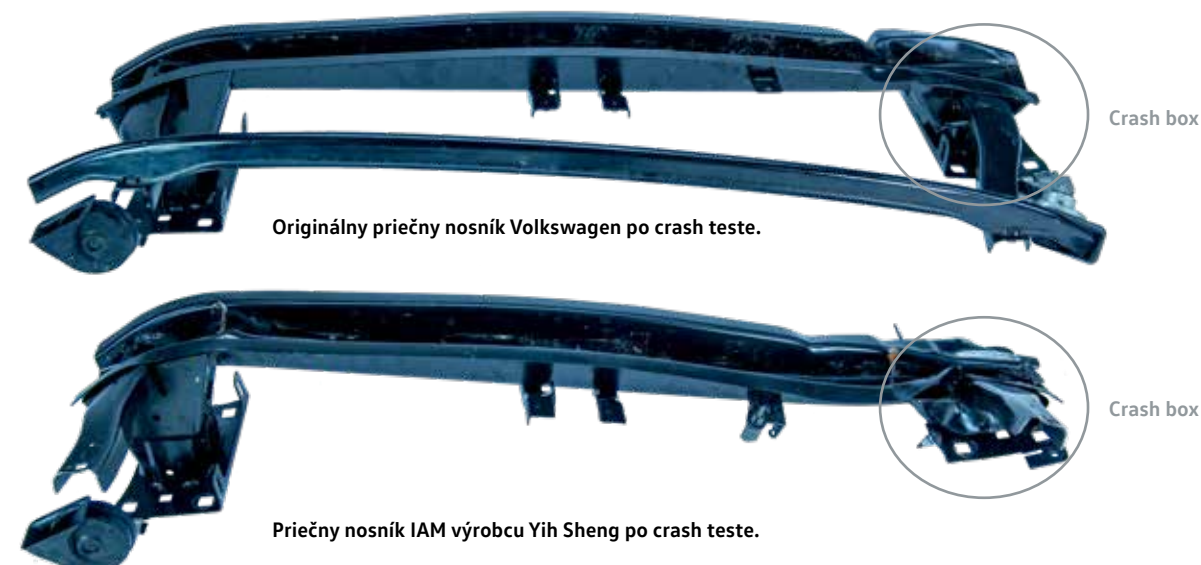
Navyše:

- Nerovnomerné zvary na priečnom nosníku
- V oblasti crash boxu sú švové zvary v ochrannej atmosfére namiesto konvenčných švových zvarov. Možný dôsledok: menšia odolnosť crash boxu.

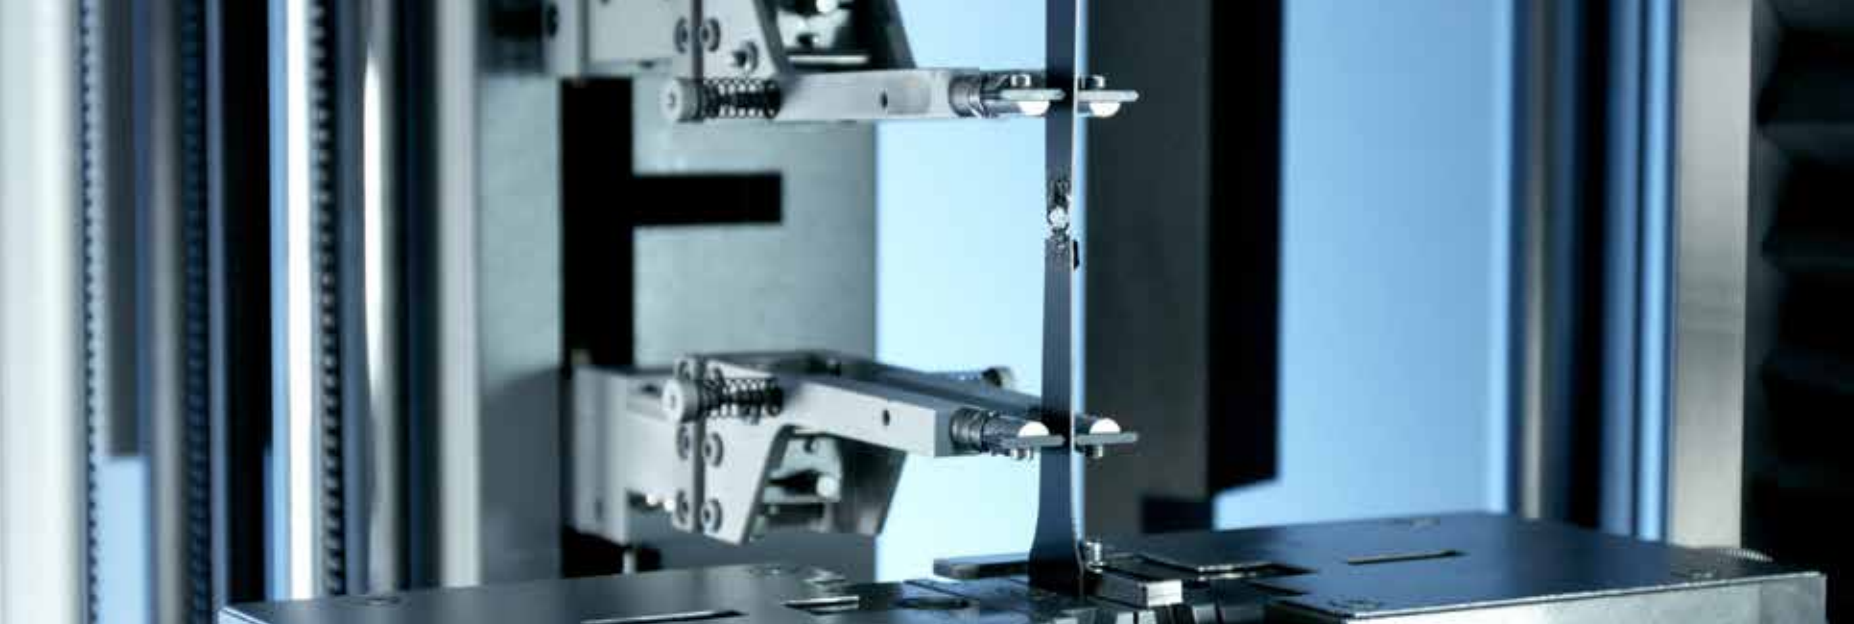
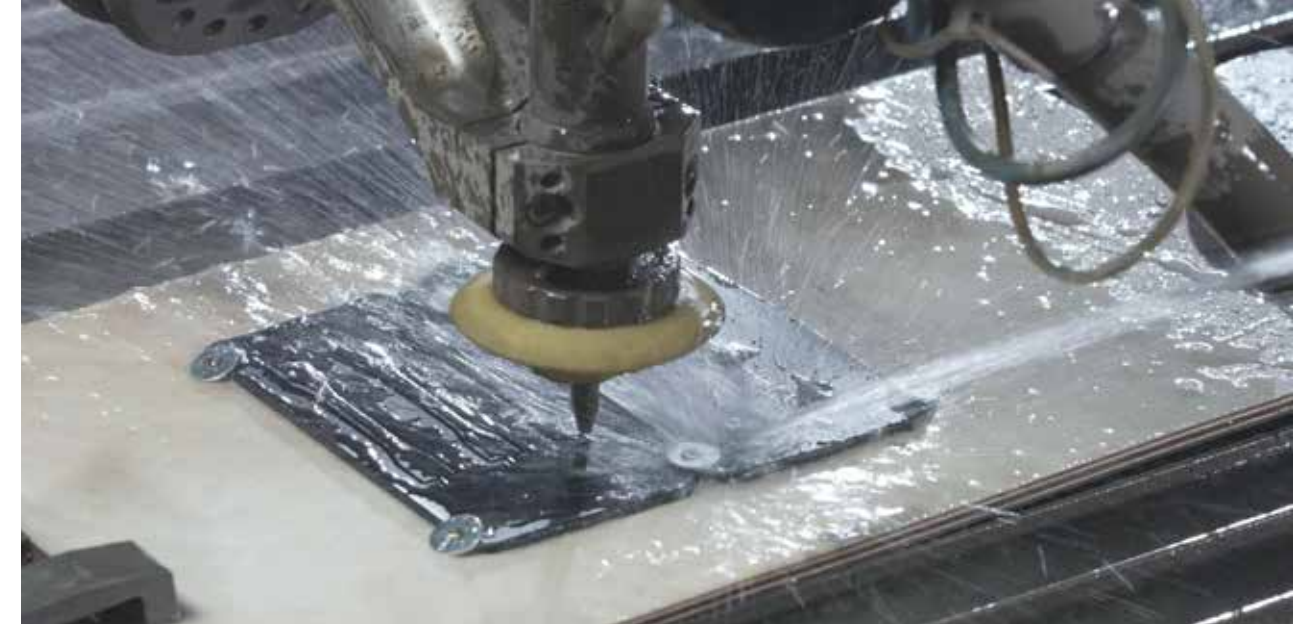
Kapota motora: Žiadna ochrana pred koróziou.

Aj kapota motora patrí k tým dielom v prednej časti karosérie, ktoré pri náraze absorbujú energiu nárazu. Práve pri náraze veľkou rýchlosťou musí zaručiť kontrolované deformačné vlastnosti, aby sa zabránilo vniknutiu do kabíny posádky. Pri teste zabudovaná kapota taiwanského výrobcu Tong Yang Group však vykazuje rozdiely, ktoré aj v tomto smere vzbudzujú pochybnosti.

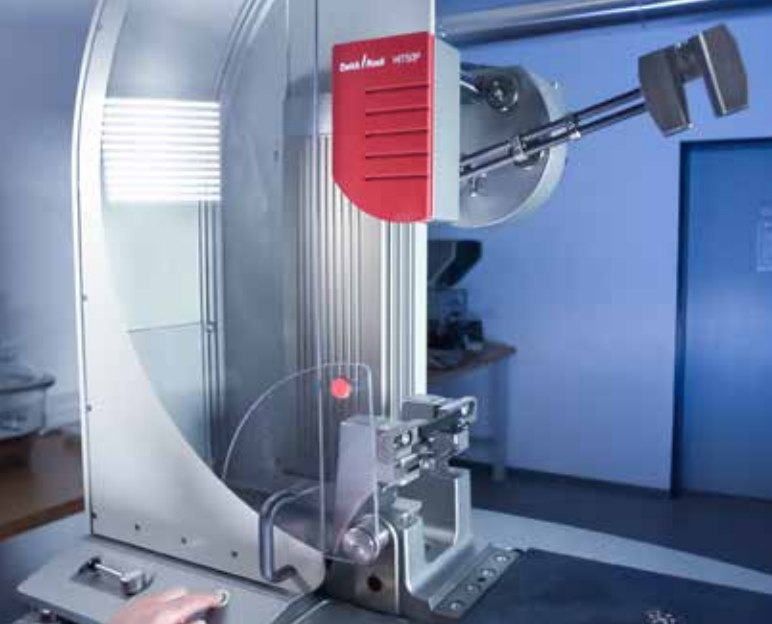
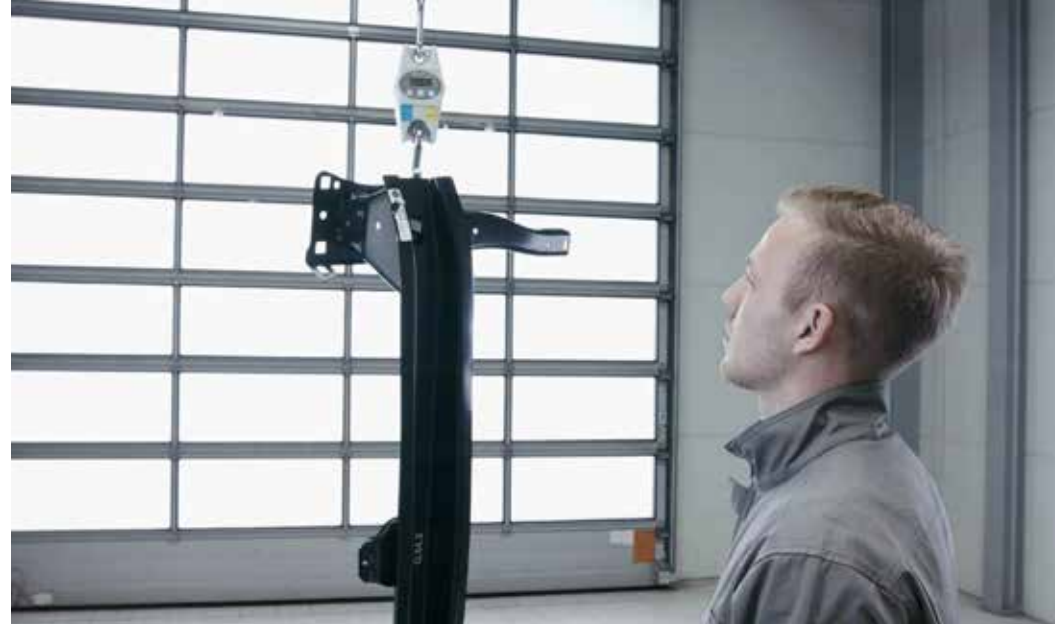
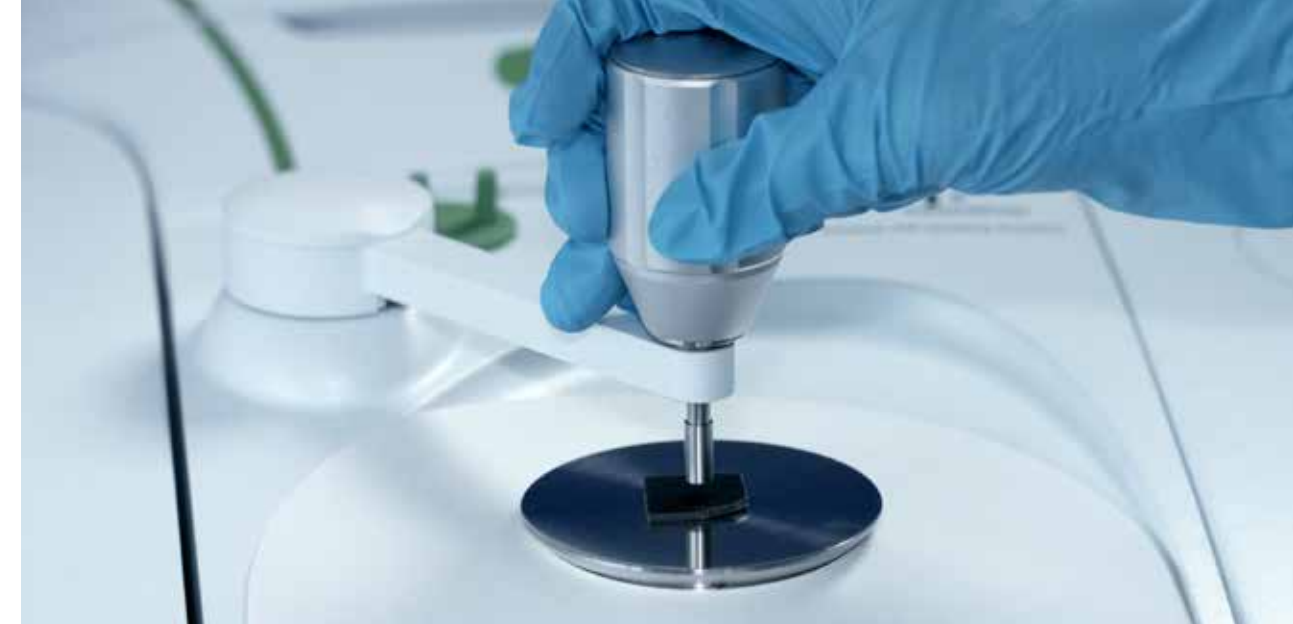
Kryt nárazníka: Lak nedrží.

Spolu s priečnym nosníkom ležiacim bezprostredne za ním je kryt nárazníka vystavený pri čelnom náraze pôsobeniu energie nárazu. No má dôležitú úlohu aj ako dizajnový prvok a tiež pri ochrane chodcov. Okrem toho je dôležité, aby sa kryt dal pri oprave bez problémov nalakovať, a tým sa zabezpečil pôvodný vzhľad vozidla. Testovaný diel IAM talianskeho výrobcu I.S.A.M. S.p.A. k tomu neposkytuje dobré predpoklady.
